Relatório de Diagnóstico

Transferência Obrigatória - Reconstrução

Prefeitura Municipal de Itatiba/SP
30/03/2016

Este documento é um anexo do Plano de Trabalho de Reconstrução, **versão 01**, detalhando as metas apresentadas.

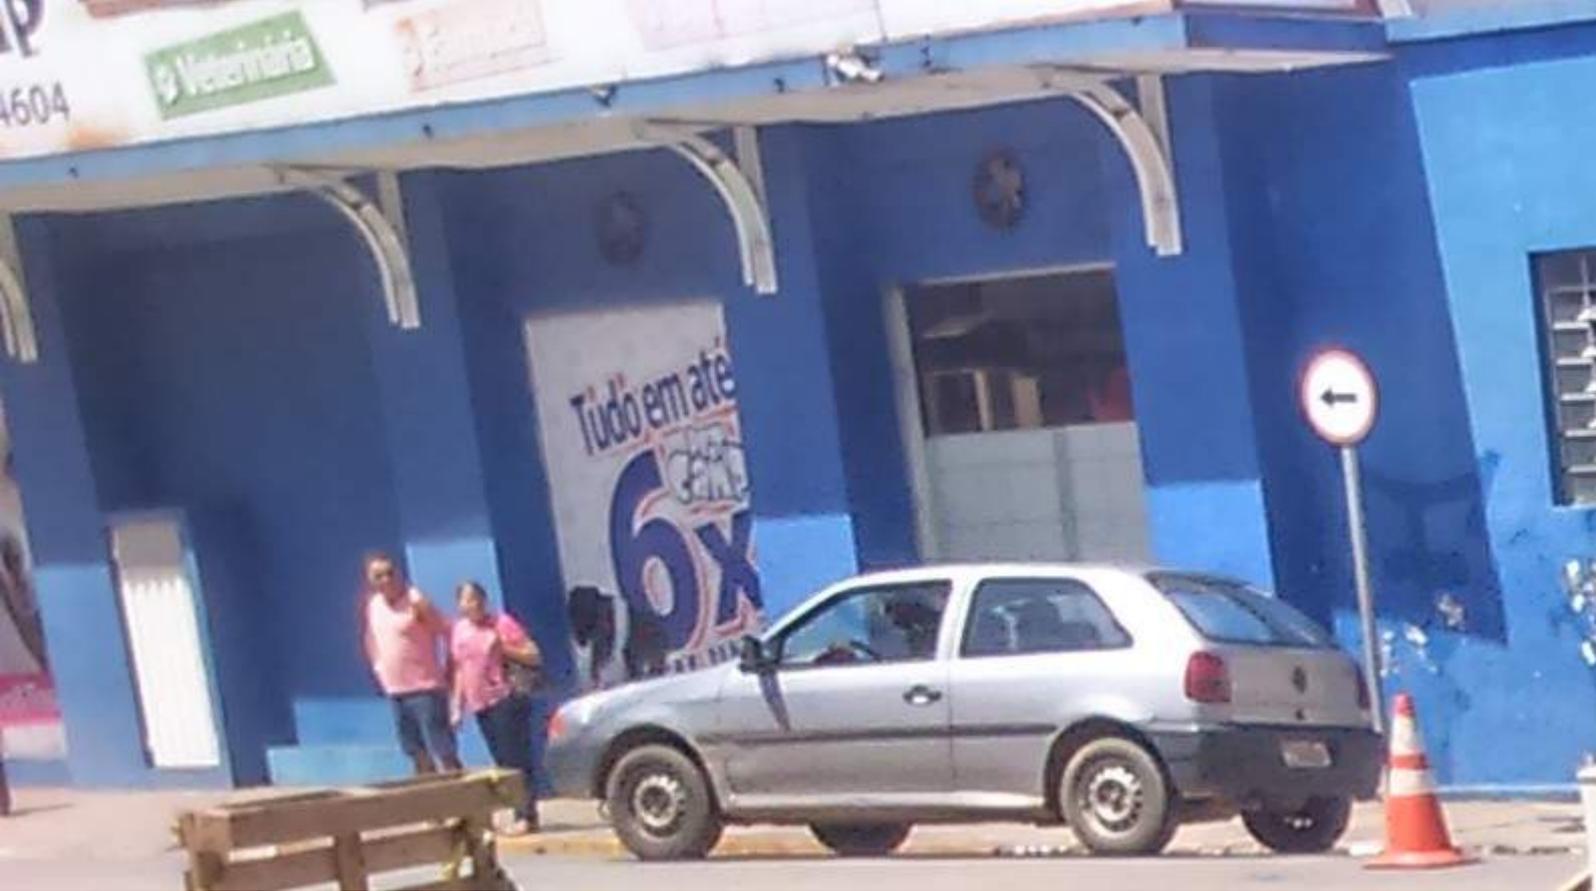
Foto ilustrativa:

As intensas precipitações que atingiram o município no dia 10 de março de 2016 das 16:00 horas até às 01:00 da madrugada de 11 de março, elevando o nível do Ribeirão Jacaré que atravessa toda a cidade numa extensão de 7 km. O índice pluviométrico foi de 127mm acarretando inundações e destruindo parcialmente ao longo do Ribeirão, danificando a cabeceira da ponte Expedicionários.

Em caso de chuvas haverá interdição da Ponte, ocasionando a interrupção completa do trânsito.

Legenda: [Vista da Ponte](#) Expedicionários

Recuperação da ponte, reforçando as laterais em concreto armado, estimada em R\$ 205.541,54.

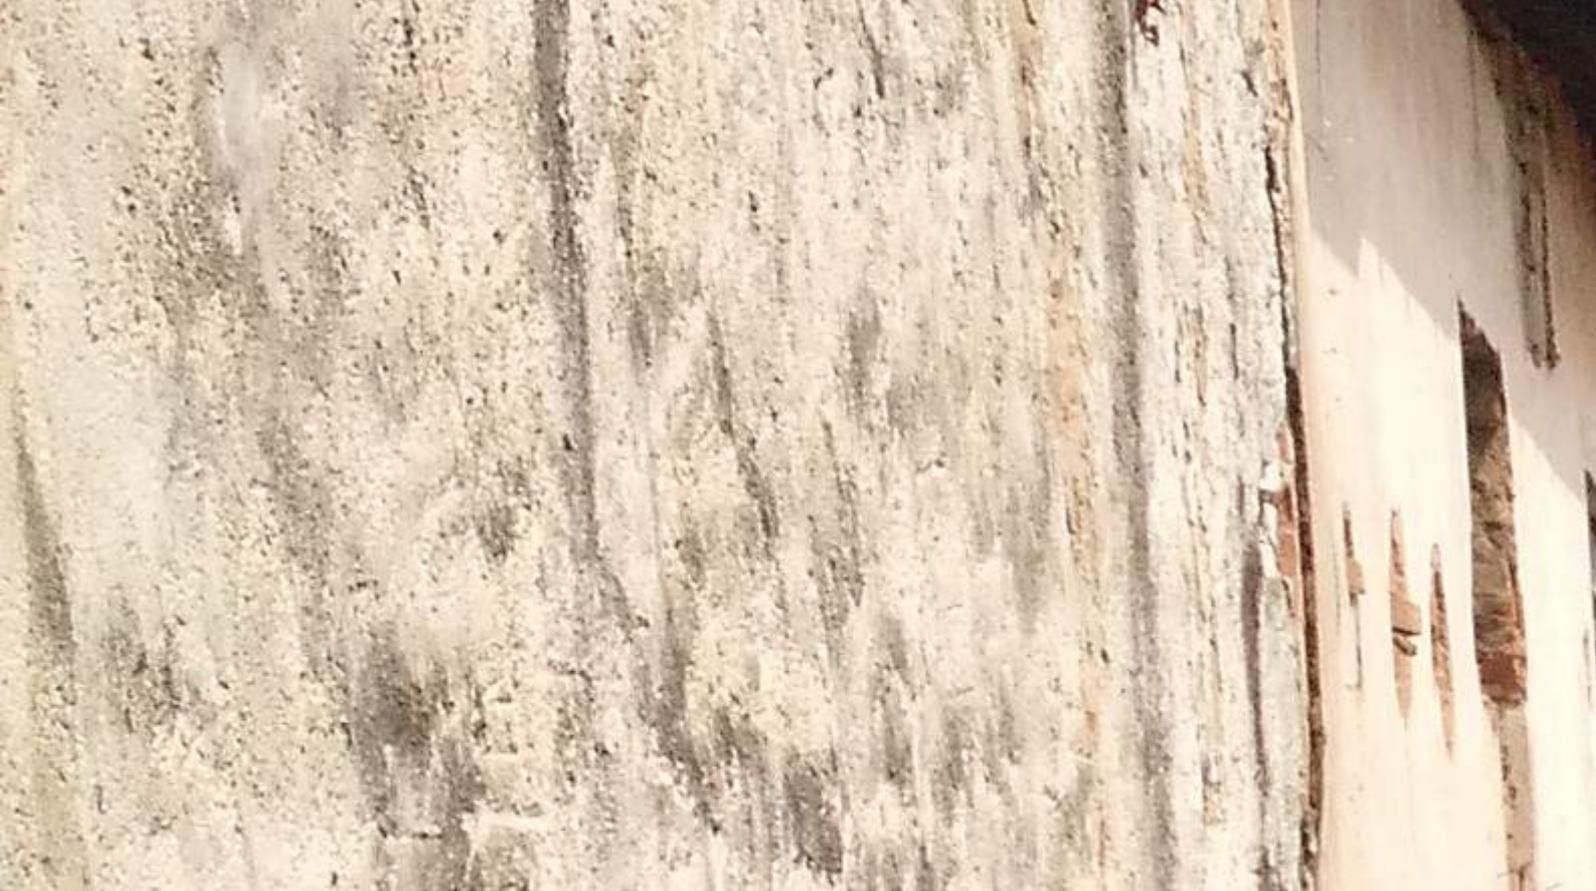
Foto ilustrativa:

As intensas precipitações que atingiram o município no dia 10 de março de 2016 das 16:00 horas até às 01:00 da madrugada de 11 de março, elevando o nível do Ribeirão Jacaré que atravessa toda a cidade numa extensão de 7 km. O índice pluviométrico foi de 127mm, com o excessivo volume e velocidade das águas o ribeirão foi parcialmente solapado, inclusive quedas de gabiões, pedras, proteções de margens, parte do viário e passeio público existente em seu entorno e 2 (duas) pontes que desabaram sobre o ribeirão impedindo assim o curso d'água seguir seu fluxo natural.

No caso de haver novas chuvas fortes, todas as áreas atingidas citadas acima que margeiam o ribeirão, poderão ser novamente afetadas se os escombros não forem retirados, pois o ribeirão poderá transbordar novamente.

Legenda: [Vista da Ponte da Faculdade no trecho 4 que desabou sobre o Ribeirão](#)

Legenda: [Vista da margem do Ribeirão no trecho 4](#)

Legenda: [Vista da margem do Ribeirão no trecho 6](#)

Retirada de escombros do Ribeirão Jacaré, estimado em R\$ 1.819.998,86.

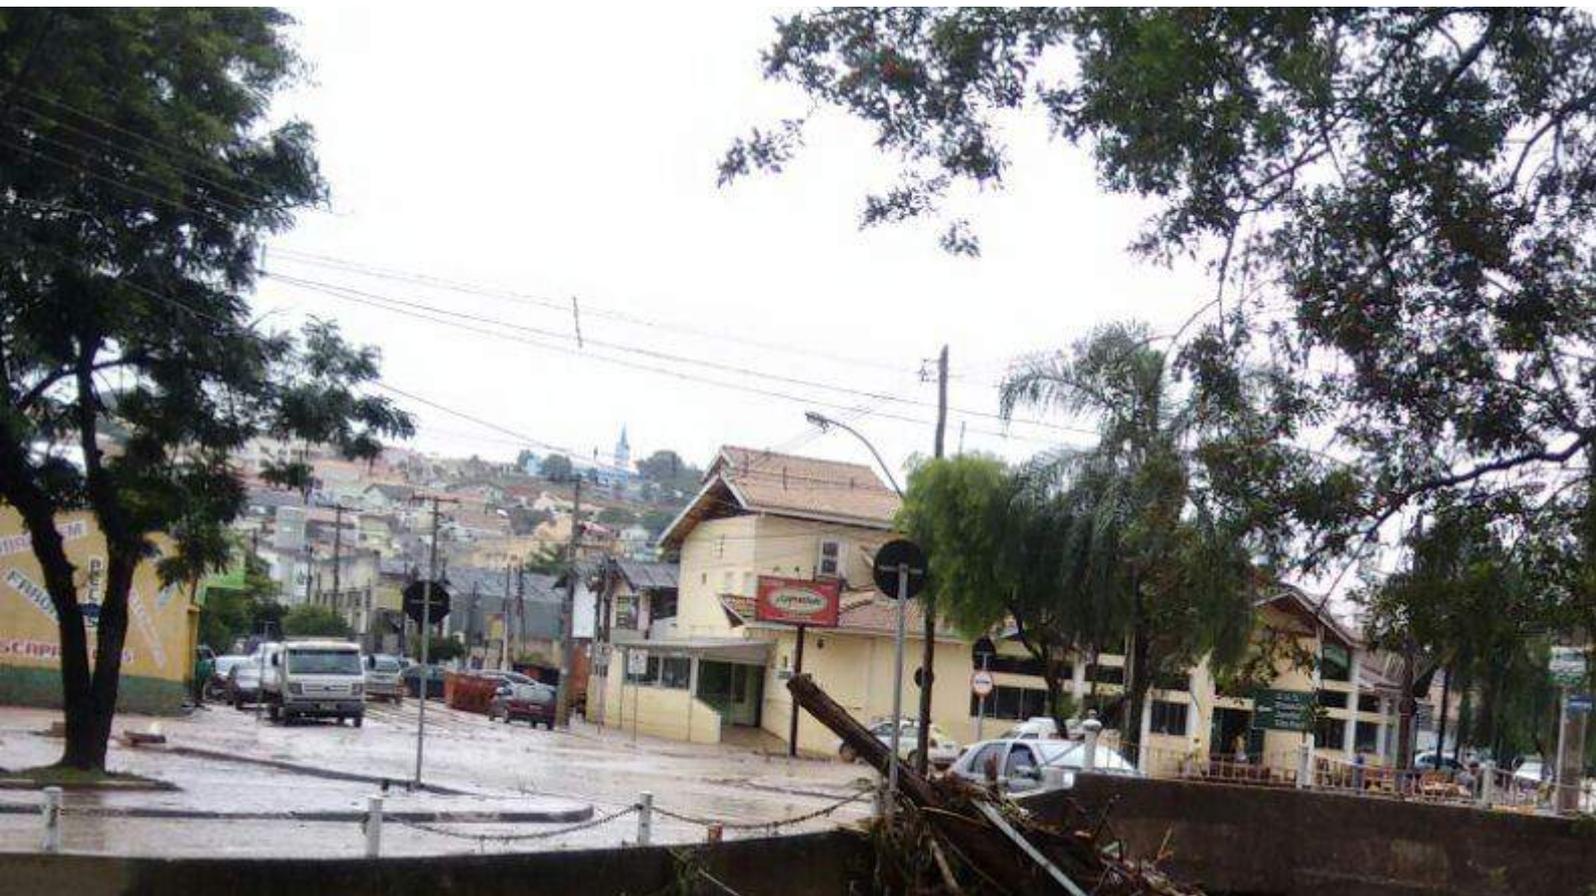
Legenda: [Vista da margem do Ribeirão no trecho 10](#)

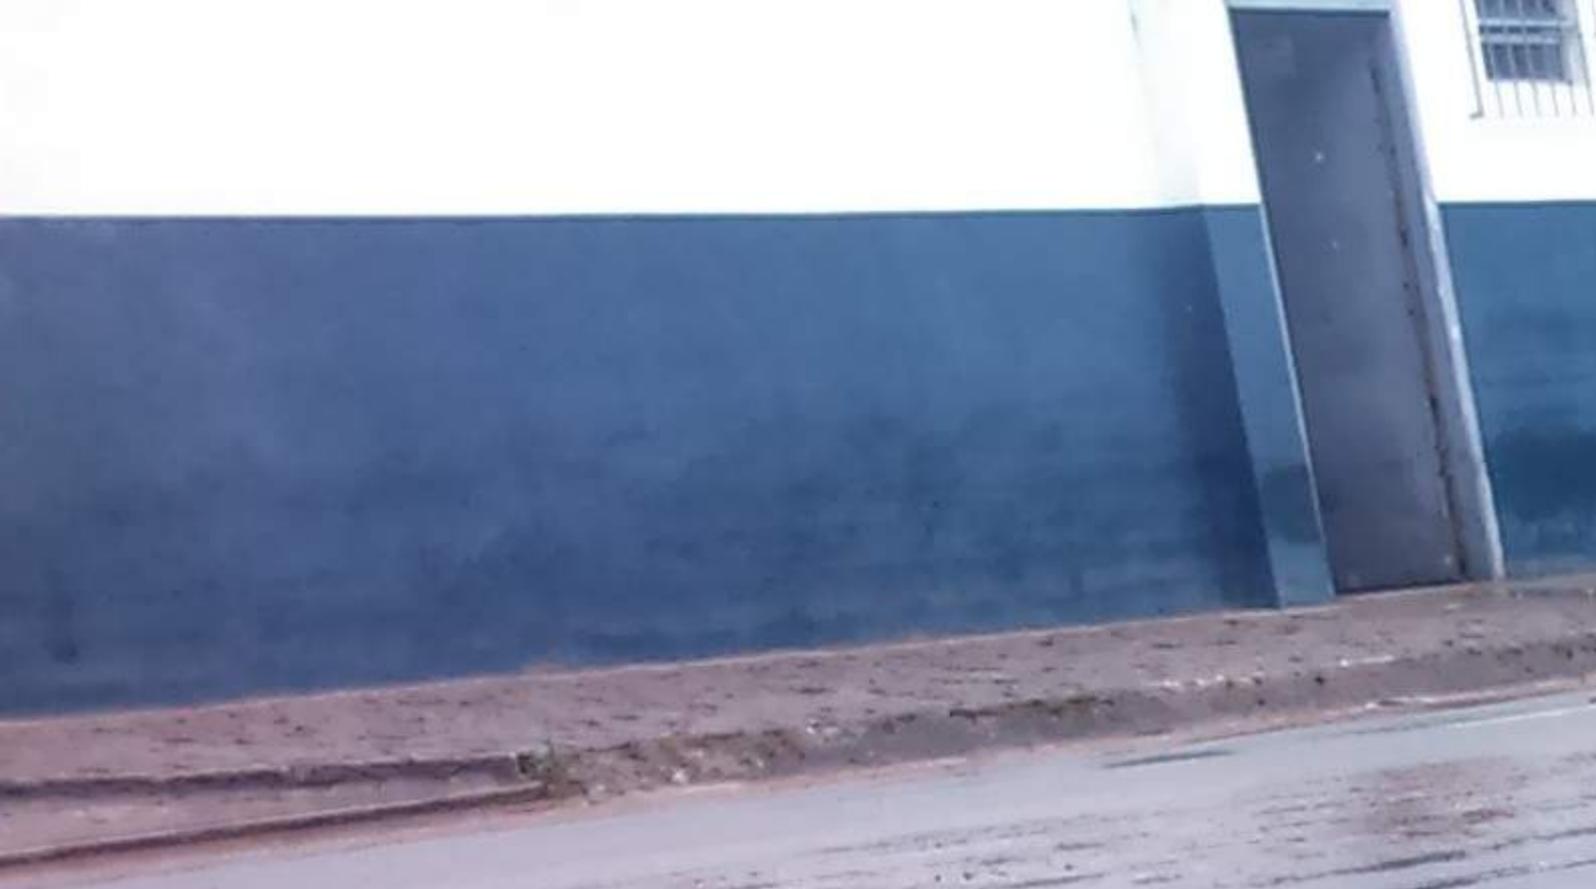
Foto ilustrativa:

As intensas precipitações que atingiram o município no dia 10 de março de 2016 das 16:00 horas até às 01:00 da madrugada de 11 de março, elevando o nível do Ribeirão Jacaré que atravessa toda a cidade numa extensão de 7 km. O índice pluviométrico foi de 127mm acarretando inundações e destruindo parcialmente ao longo do Ribeirão,

assim danificando as proteções de margens do ribeirão e derrubando-as sobre o ribeirão, ocasionando desmoronamento das vias públicas e passeio na margem do Ribeirão.

No caso de haver novas chuvas fortes, as vias públicas e passeio que margeiam o ribeirão podem desabar sobre o ribeirão e obstruir o fluxo das águas do ribeirão e comprometer a segurança dos veículos e pedestres que percorrem estas vias e passeios públicos caso haja um novo desmoronamento.

Legenda: [Vista da margem do Ribeirão no trecho 2](#)

Legenda: [Vista da margem do Ribeirão no trecho 3](#)

Legenda: [Vista da margem do Ribeirão no trecho 6](#)

Legenda: [Vista da margem do Ribeirão no trecho 10](#)

Reconstrução das proteções do ribeirão com execução de gabião nos locais pontuados acima, estimado em R\$ 6.920.103,40.

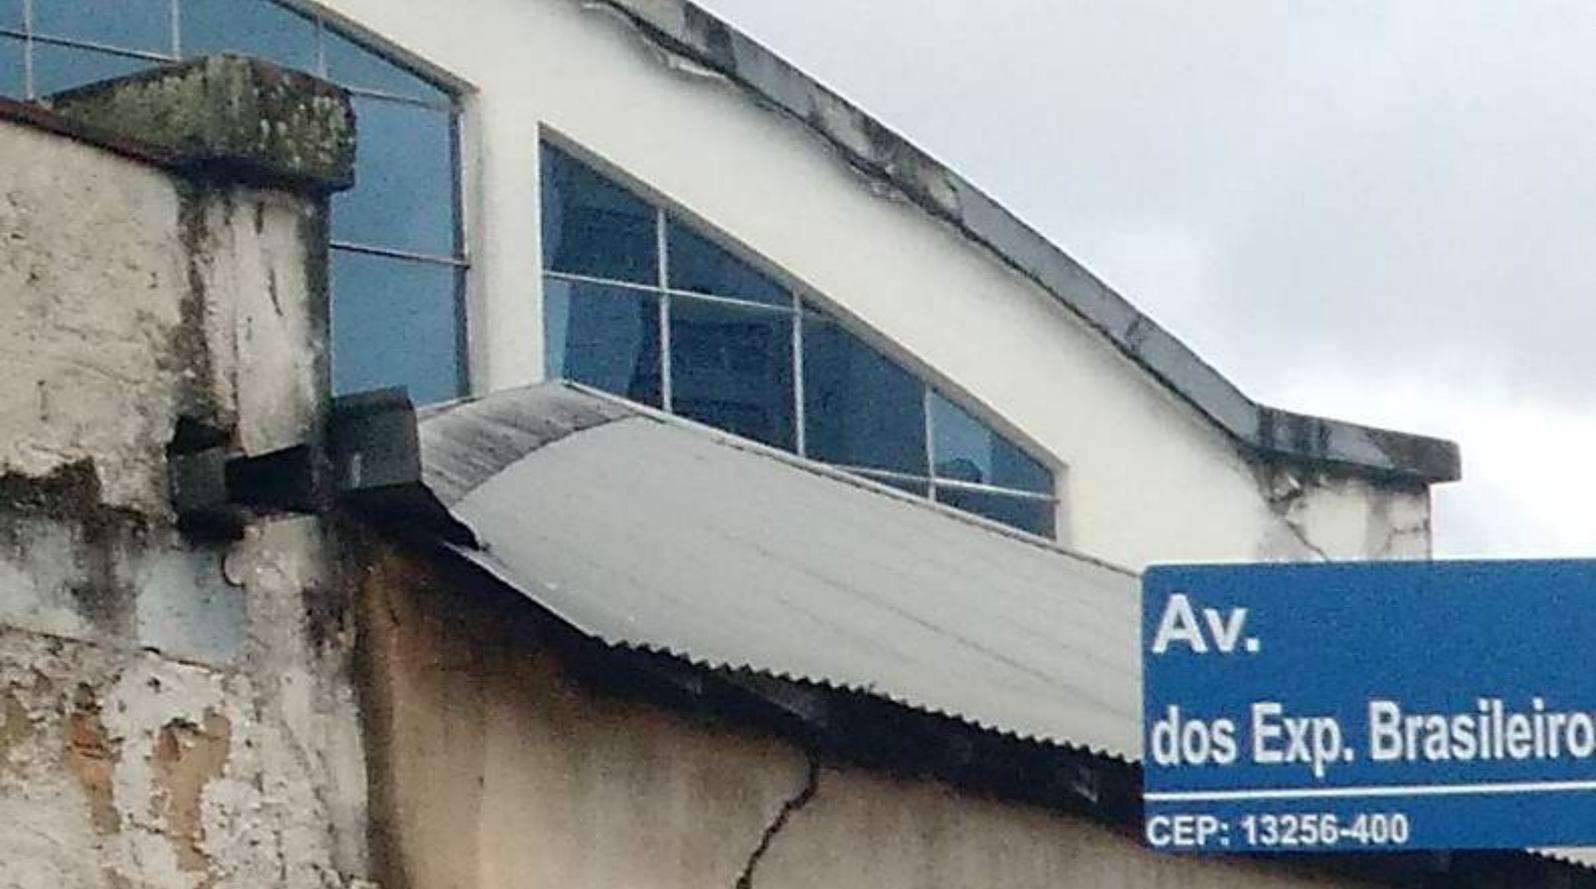
Foto ilustrativa:

As intensas precipitações que atingiram o município no dia 10 de março de 2016 das 16:00 horas até às 01:00 da madrugada de 11 de março, elevando o nível do Ribeirão Jacaré que atravessa toda a cidade numa extensão de 7 km. O índice pluviométrico foi de 127mm acarretando inundações e destruindo parcialmente ao longo do Ribeirão, assim danificando as vias públicas ao longo da margem do ribeirão.

Com a inundação nas vias da margem do ribeirão o piso foi danificado, prejudicando assim toda a população que circula pelas vias que margeiam o ribeirão, em alguns trechos a via chegou a ficar interditada por um período até que o nível da água baixasse. O trânsito complicou significativamente na região, elevando o tempo de deslocamento, de acordo com os dados do sistema olho vivo da cidade, estima-se que aproximadamente no 10.000 pessoas foram atingidas diretamente. Trechos afetados conforme mapa: 2 parcialmente e 3, 4, 5, 7 e 10.

Legenda: [Vista da via marginal do Ribeirão no trecho 2](#)

Legenda: [Vista da via marginal do Ribeirão no trecho 3](#)

Legenda: [Vista da via marginal do Ribeirão no trecho 4](#)

Legenda: [Vista da via marginal do Ribeirão no trecho 7](#)

Reconstrução parcial das vias públicas, estimado em R\$ 1.091.168,79.

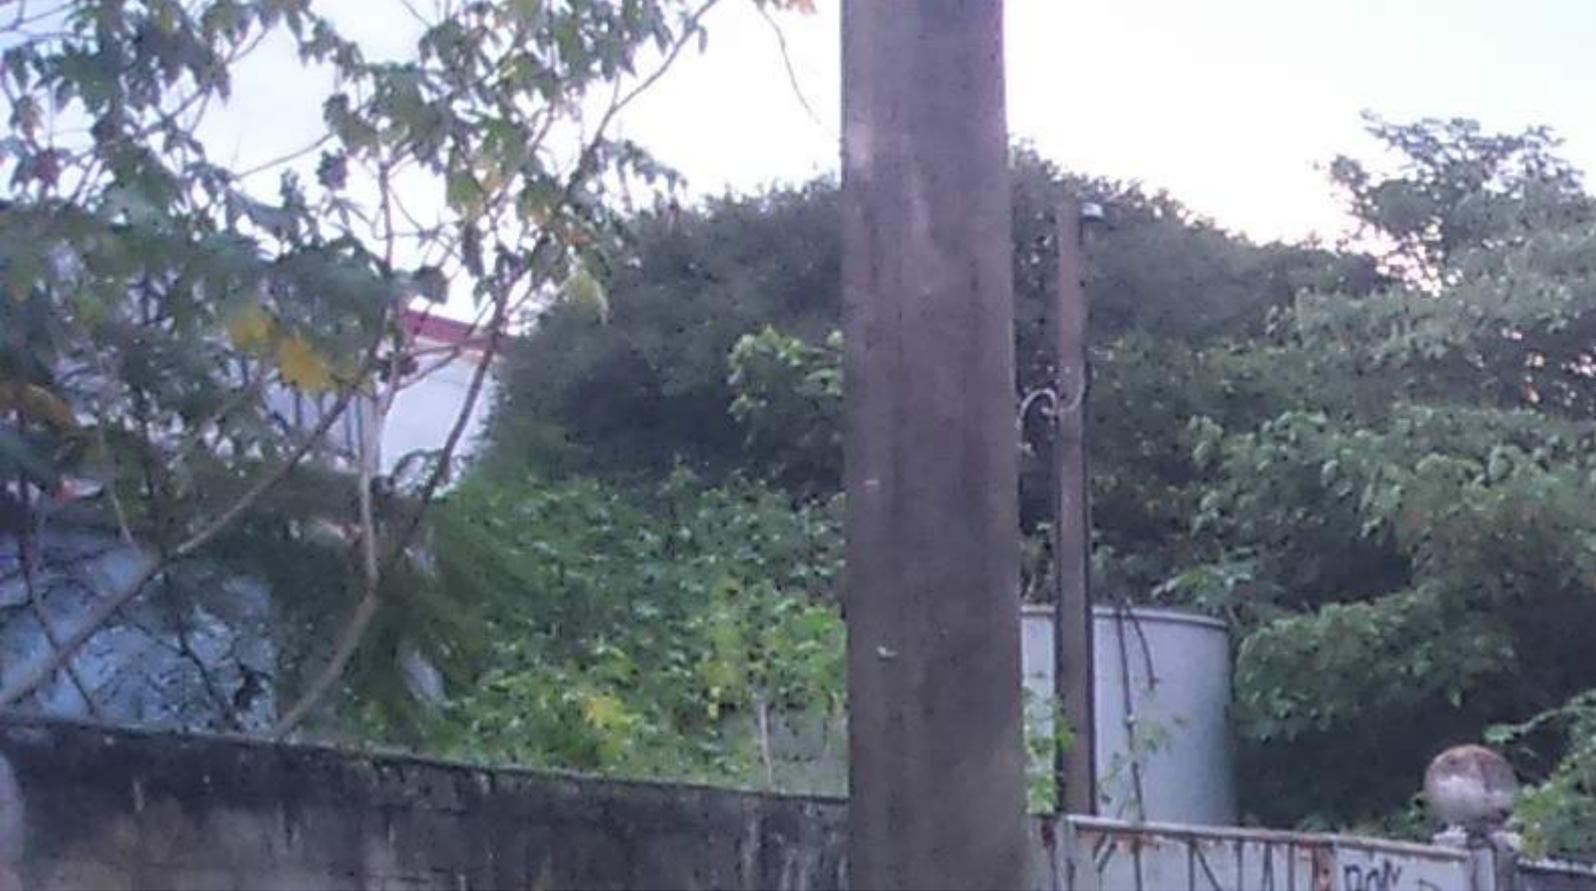
Foto ilustrativa:

As intensas precipitações que atingiram o município no dia 10 de março de 2016 das 16:00 horas até às 01:00 da madrugada de 11 de março, elevando o nível do Ribeirão Jacaré que atravessa toda a cidade numa extensão de 7 km. O índice pluviométrico foi de 127mm acarretando inundações e destruindo parcialmente ao longo do Ribeirão, assim danificando os passeios ao longo da margem do ribeirão e em alguns trechos os mesmos desabaram.

Após a inundação tememos pela de segurança dos pedestres pois em alguns trechos os passeios estão solapados, quebrados, afundando ou estão correndo risco de desabar, prejudicando assim toda a população que transita pelos passeios publicos, estima-se que aproximadamente 1.200 pessoas habitem nesta área inundada sendo atingidas diretamente. Trechos afetados conforme mapa: 2 parcialmente e 3, 4, 5, 7 e 10.

Legenda: [Vista do passeio na via marginal do Ribeirão no trecho 4](#)

Legenda: [Vista do passeio na via marginal do Ribeirão no trecho 6](#)

Reconstrução parcial das vias publicas, estimado em R\$ 124.413,54.

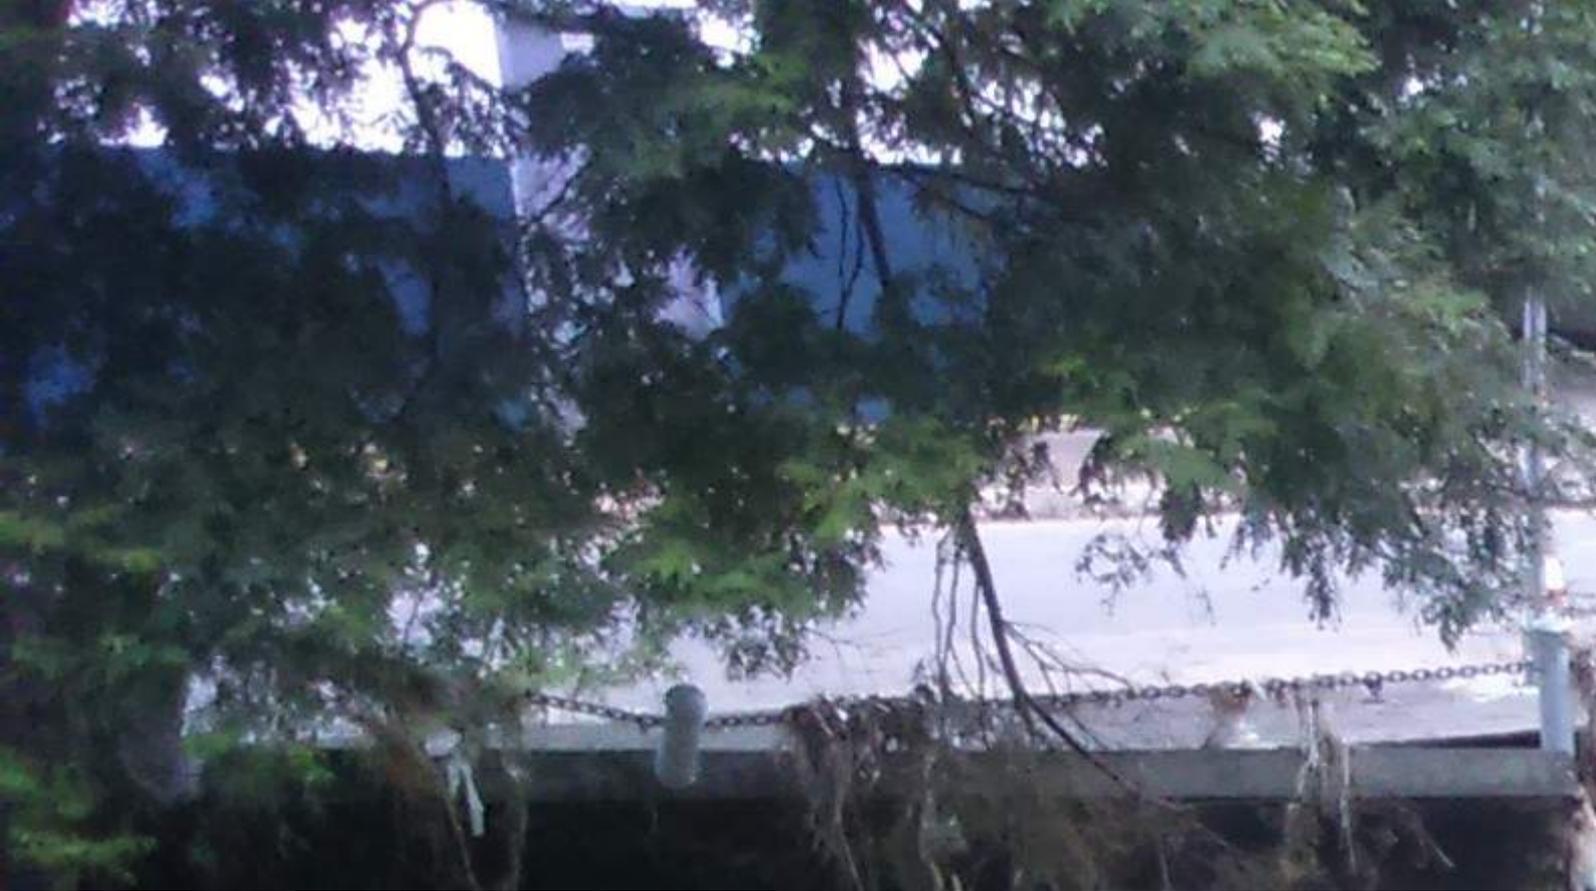
Foto ilustrativa:

As intensas precipitações que atingiram o município no dia 10 de março de 2016 das 16:00 horas até às 01:00 da madrugada de 11 de março, elevando o nível do Ribeirão Jacaré que atravessa toda a cidade numa extensão de 7 km. O índice pluviométrico foi de 127mm acarretando inundações e destruindo parcialmente ao longo do Ribeirão, assim comprometendo as proteções ao longo da margem do ribeirão.

Com a inundação as proteções da margem do ribeirão desabaram sobre o ribeirão e comprometeram os passeios e vias públicas, prejudicando assim toda a população que por aquele local transita, de acordo com os dados do sistema olho vivo da cidade, estima-se que aproximadamente no 12.000 pessoas foram atingidas diretamente. Trechos afetados conforme mapa: 2 parcialmente e 3, 4, 5, 7 e 10.

Legenda: Vista do passeio na via marginal do Ribeirão no trecho 4

Legenda: Vista do passeio na via marginal do Ribeirão no trecho 10

Reconstrução parcial das vias públicas, estimado em R\$ 802.428,35.
